## 3.2 点検結果の整理

### 3.2.1 点検結果実施概要

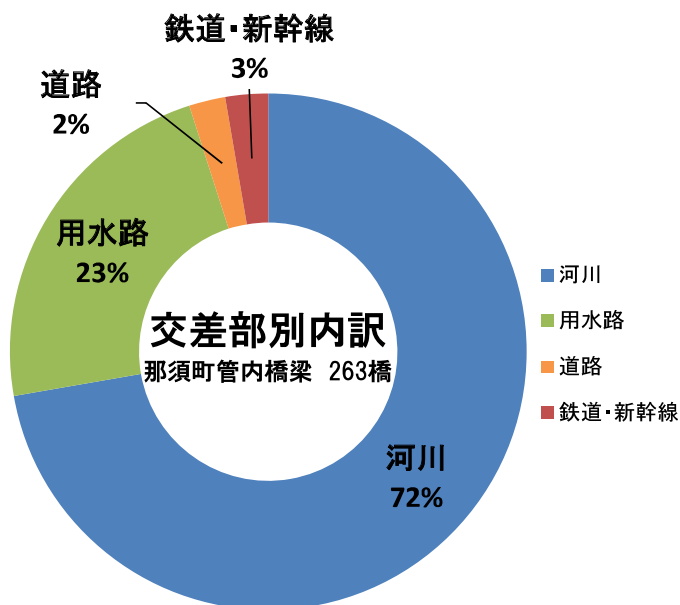
図 3.1.5 交差条件内訳

現在，那須町が管理する構造物 263 橋の交差条件別内訳を下図 3.1.5 に示す。

図 3.1.5 より，交差物件は，河川が全体の 72% (190 橋) を占める。用水路が 23% (60 橋)，道路が 2% (6 橋)，鉄道・新幹線が 3% (7 橋) となっている。交差する道路の内訳は，東北自動車道 (4 橋)，一般国道 4 号 (1 橋)，町道 (1 橋) であり，鉄道は J R 東北本線 (4 橋)，東北新幹線 (3 橋) である。

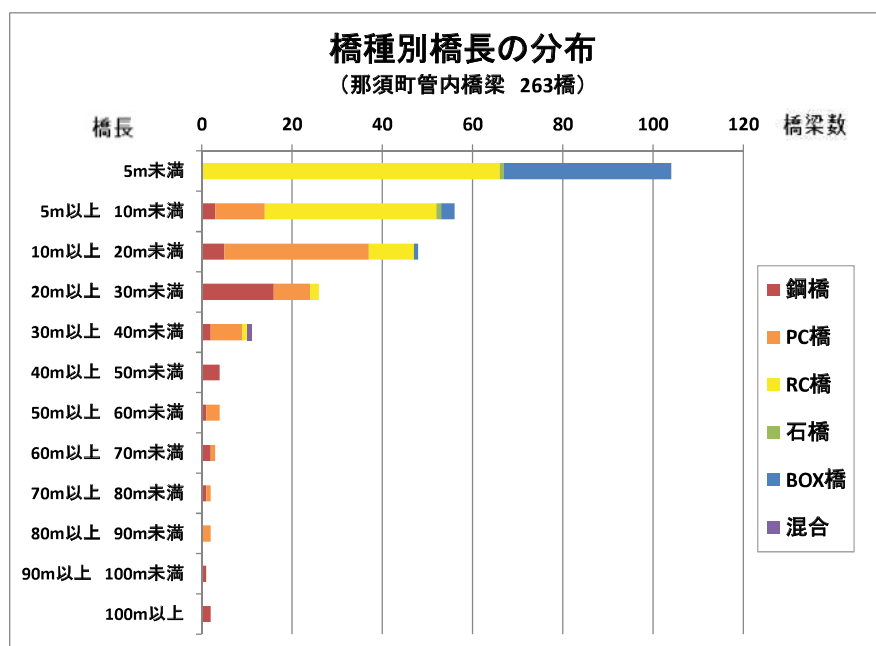
図 3.1.6 橋種別の橋長分布

現在，那須町が管理する構造物 263 橋の橋長の分布を下図 3.1.6 に示す。10m未満の小規模橋梁が 160 橋であり，その大半が RC 橋となっている。また，りんどう大橋などの橋長 100m を超える大規模橋梁も管理している。

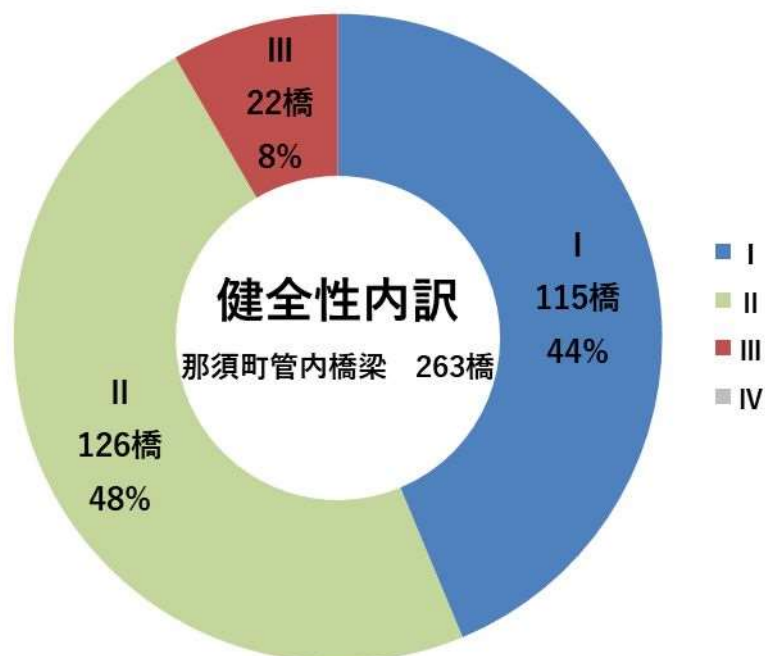
図 3.2.1 健全性の内訳

点検結果より集計した那須町が管理する構造物 263 橋における橋梁毎の健全性の内訳を下図 3.2.1 に示す。早期の補修が望ましい判定区分Ⅲの橋梁は全体の 8% (22 橋)であり、予防保全段階の判定区分Ⅱの構造物は全体の 48% (126 橋)を占める。これらの集計結果は、近年行われた補修・架け替え工事を考慮した数値であり、今後もこれら以外の構造物の劣化が進行し、判定区分Ⅲの割合が増加する可能性は高く、補修費用等の増大が懸念される。
